燃料高圧管の損傷について

適用機種: ME-B/ME-C

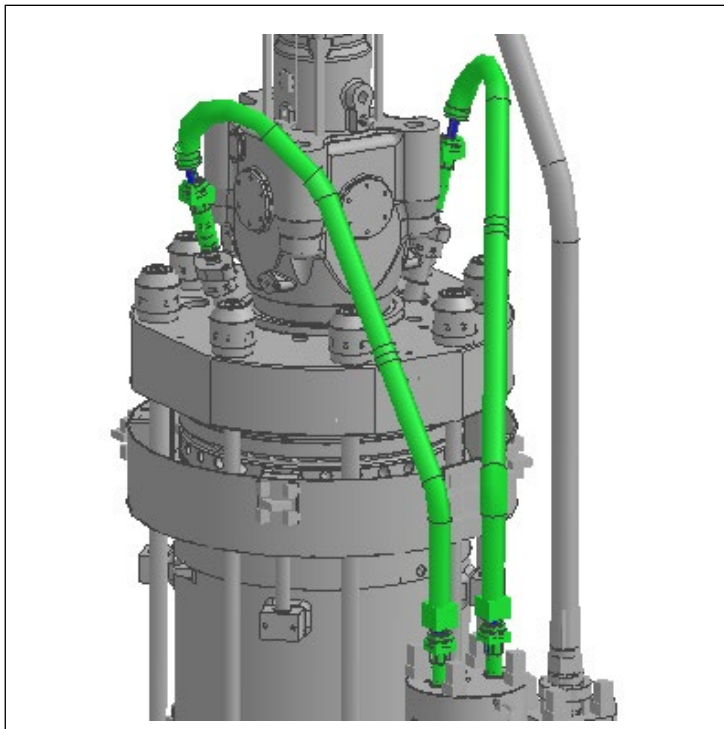
図 1:燃料高圧管配置図

2022 年後半にかけて、一部の機関(S60ME-C8.2,S60ME-C8.5,S50ME-B9.3)において燃料高圧管の損傷報告を受領しました。使用時間が短いもので約 20,000h となり、いずれも燃料高圧管内管の中間位置で損傷が発生しています。

下記の図 1、2 に損傷した箇所及び、損傷状況を示します。

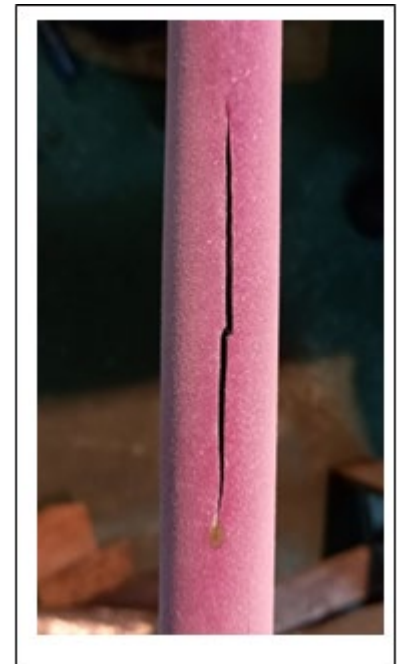
図 2:燃料高圧管(内管)損傷状況

損傷原因についてライセンサである MAN Energy Solutions 社と協議中ですが、各船の運航負荷や燃料性状、燃料系統機器の違いもあり断定はできておりません。

いずれも就航して数年使用した後に損傷しているため、製造不良では無いと考えており、キャビテーション起因による損傷と推測しております。

上記圧力が燃料入口圧力の常用圧力となりますが、基準値上限の 1.0MPa 付近に調整して下さい。

入口圧力を上げることで配管内の気泡発生を低減する効果が期待できます。

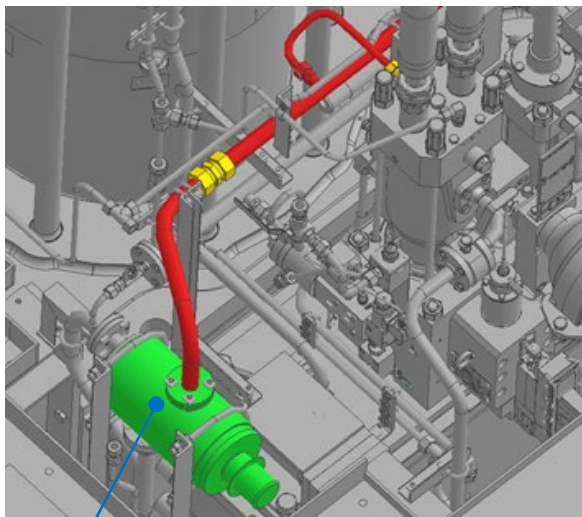
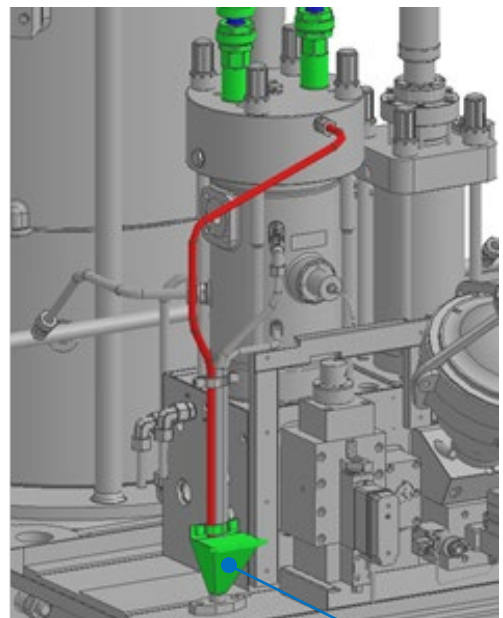
図 3: 燃料ドレンライン

燃料ラインの漏れ検知として図 3 のドレンライン (赤色) が配置されております。

- 50bore 以下の機関：燃料漏油タンク付きレベルスイッチ (LS8006) にて検知
- 60bore 以上の機関：ドレンホップにて目視および漏油タンク付きレベルスイッチ (LS8006) にて検知

この燃料ドレンラインからの漏油の要因としては下記 2 点が考えられます。

- (1) 燃料高圧管のシート面不良による漏油
- (2) 燃料高圧管内管のクラックによる漏油

燃料ドレンラインからの漏油量が明らかに多い場合は、燃料高圧管にクラックが発生している可能性が考えられます。損傷が疑われる場合は次頁の手順にて燃料高圧管にクラックが発生していないか点検実施して下さい。

このドレンラインからの漏れを定期的に点検するようお願い致します。
